**INFORMACIÓN GENERAL**

**DENOMINACIÓN:** Caño Calle La Marina

**ÁREA URBANA:** Casco Histórico CH-2 | San Telmo - El Muelle

**CÓDIGO DE FICHA VINCULADO:** EU-CH2-EP.01

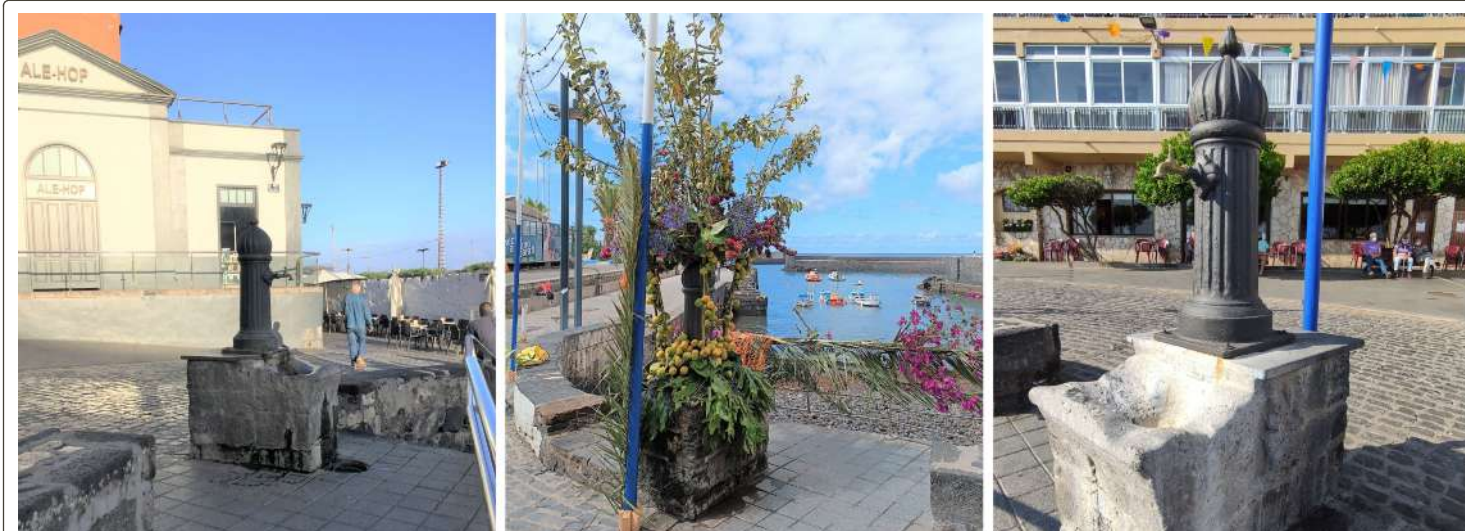
**FOTOGRAFÍAS**

Es una fuente de acero en forma de columna con fuste estriado y base de piedra. En la década de 1990 fue rehabilitado y, en los últimos años, ha sido intervenida por su cercanía con el mar y las inclemencias del lugar.

**ELEMENTOS SINGULARES:** Pilón de piedra y cuerpo de la fuente a modo de columna con fuste estriado.

**PATOLOGÍAS, RIESGOS Y MEDIDAS A ADOPTAR:**  
 Se observan manchas de moho en la base de la fuente.  
**Medidas a adoptar:** Realizar operaciones de mantenimiento de forma periódica.

**ESTADO DE CONSERVACIÓN:** Bueno
