**INFORMACIÓN GENERAL**

**DENOMINACIÓN:** Garita militar

**DIRECCIÓN POSTAL:** Trasera del Convento Santo Domingo

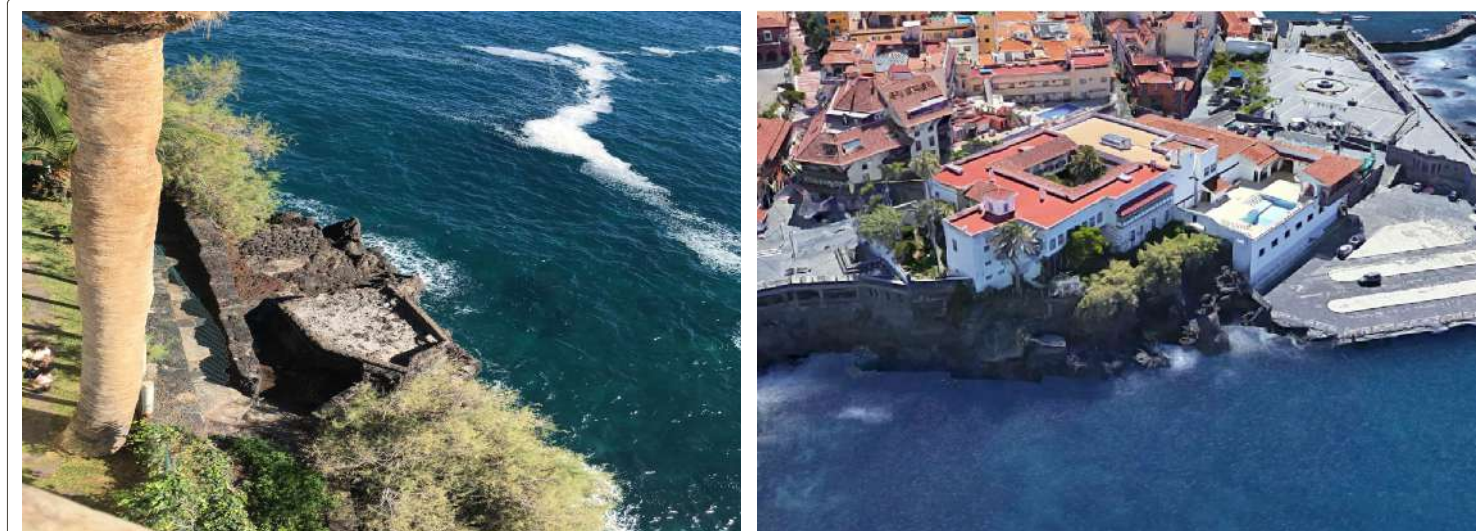
**FOTOGRAFÍAS**

**PATOLOGÍAS, RIESGOS Y MEDIDAS A ADOPTAR:**  
En el momento de la visita no se pudo acceder a su interior porque estaba lleno de basura y escombros, por lo que no se pudo determinar la existencia de alguna patología.  
**Medidas a adoptar:** Retirar toda la basura del interior y realizar operaciones de mantenimiento de forma periódica.

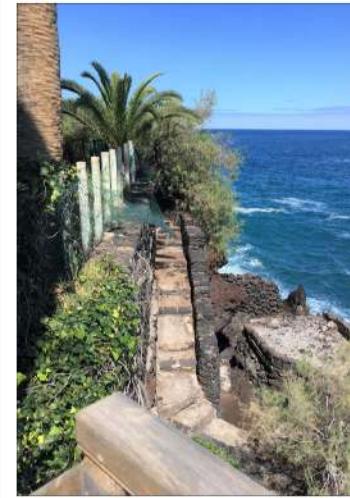
FACHADA FE

Inmueble de planta trapezoidal creado a partir de la cantería del lugar que permitía pasar desapercibido. Tiene un acceso de pequeño tamaño y una franja horizontal a modo de ventana hacia la costa.

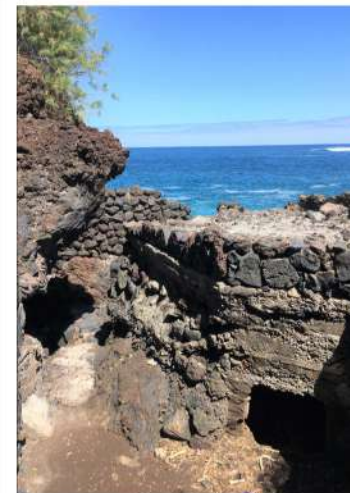
MURO DE PIEDRA VISTA

**ELEMENTOS SINGULARES:** En fachadas: Muros de piedra vista y huecos para nidos de ametralladoras en fachada hacia el mar.
