INFORMACIÓN GENERAL

DENOMINACIÓN: Chorro de las Cabezas

ANÁLISIS Y DIAGNÓSTICO

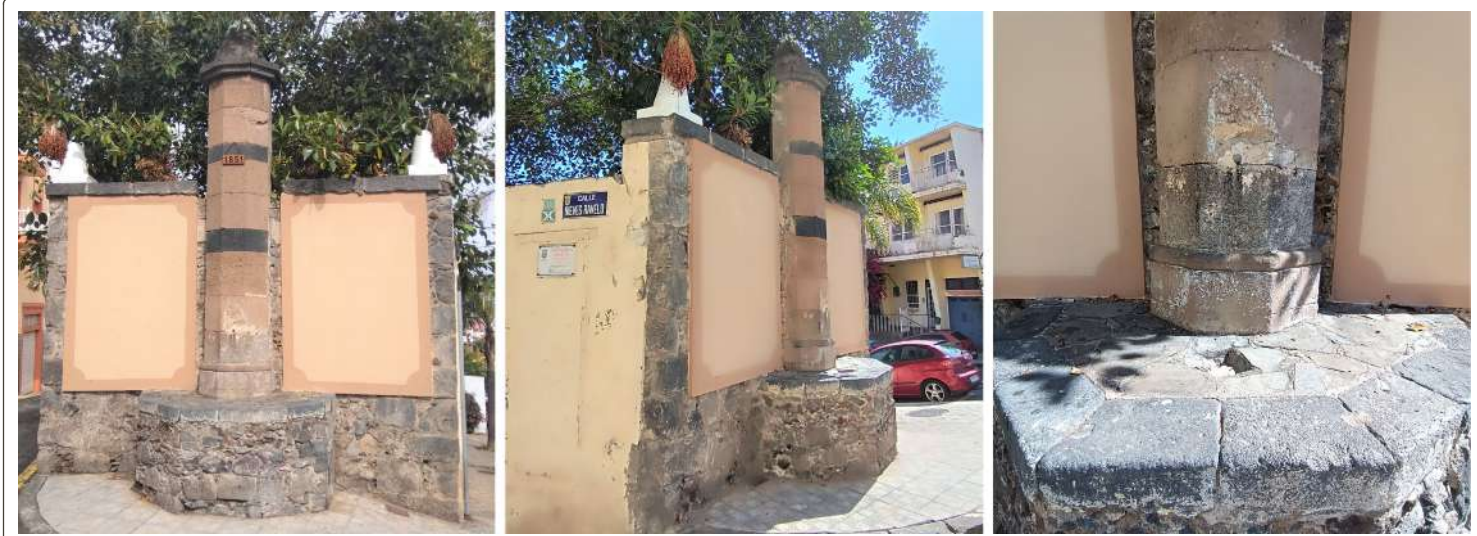
FOTOGRAFÍAS

PATOLOGÍAS, RIESGOS Y MEDIDAS A ADOPTAR:
Se observa una meteorización de la piedra.
Medidas a adoptar: Realizar operaciones de mantenimiento de forma periódica.

ESTADO DE CONSERVACIÓN: Bueno
