INFORMACIÓN GENERAL

DENOMINACIÓN: Capilla de Cruz de Las Maretas

DIRECCIÓN POSTAL: Calle Maretas, 4

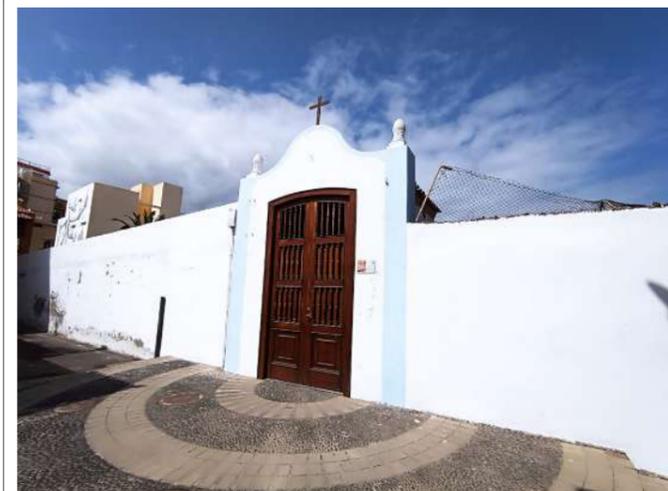
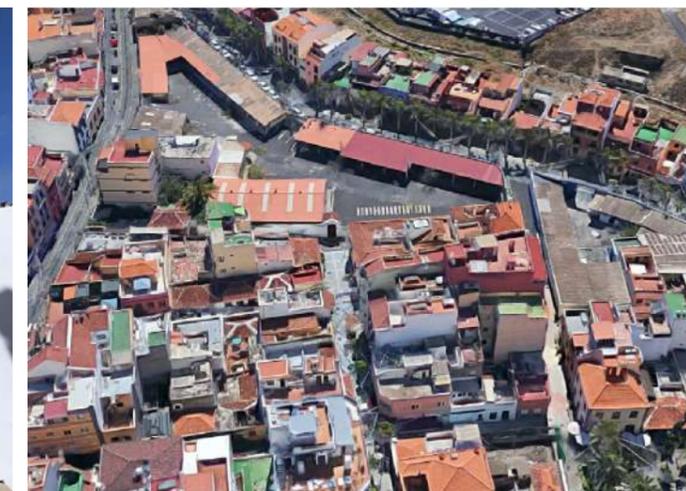
FOTOGRAFÍAS

Se encuentra en buen estado de conservación solo existen algunos puntos de embolsamientos y eflorescencias en el muro de fachada.
Medidas a adoptar: Realizar operaciones de mantenimiento de forma periódica.

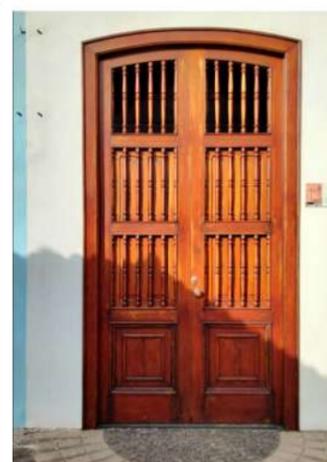
PORTADA

La capilla es de pequeño tamaño de planta rectangular con un vano dedicado a puerta y cubierta a dos aguas. Esta es de dos hojas de arco escarzano y carpintería con cojinete en parte inferior y tres cuerpos de balaustres de madera. Tiene un frontón curvo coronado por una cruz de madera y dos pináculos contemporáneos con forma de granadas.

ELEMENTOS SINGULARES: En fachada principal (FE-01): portada de madera y frontón curvo. En interior: cruz de madera y estructura vista de cubierta de madera.

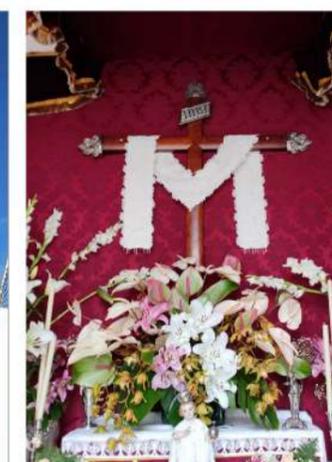
CRUZ DE MADERA

El inmueble ha sido rehabilitado. No se ha podido acceder al interior, por lo que no conocemos su estado patrimonial. La cruz es de madera con los extremos del travesaño y cúspide decorados con formas florales en plata. Tiene clavos en los brazos y pie. En la cúspide hay una cartela o titulus con la inscripción INRI
