DESCRIPCIÓN GENERAL

IDENTIFICACIÓN DE LOS ELEMENTOS DEL CONJUNTO ETNOGRÁFICO:

DENOMINACIÓN: XI Estación del Via Crucis

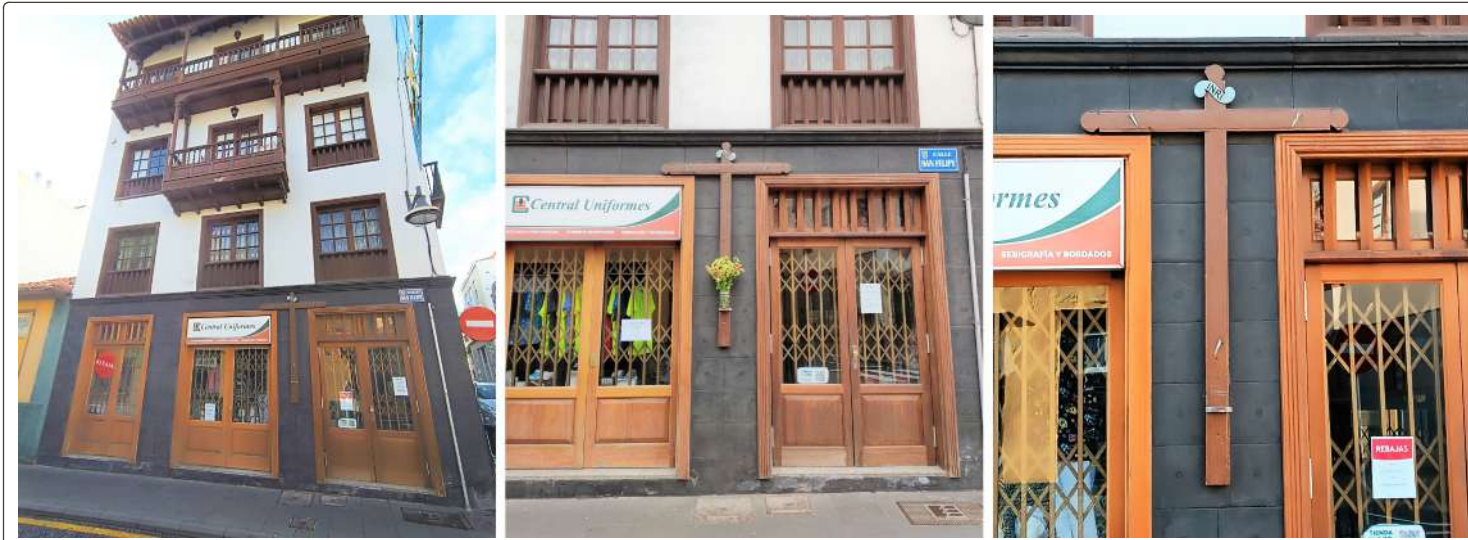
FOTOGRAFÍAS

La cruz de madera de gran tamaño se encuentra adosada al inmueble. Tiene un pie largo con los bordes del árbol acanalados. En los brazos y pie se encuentran los clavos, mientras en la cúspide tiene un cartel o titulus y un sedile en el pie. Los extremos del travesaño y la cúspide están remarcados con forma circular.

PATOLOGÍAS, RIESGOS Y MEDIDAS A ADOPTAR:
Se observan algunos arañazos y huecos en el pie de madera.
Medidas a adoptar: Cepillar, empastar los huecos, tratar la madera y barnizarla.

ESTADO DE CONSERVACIÓN: Regular

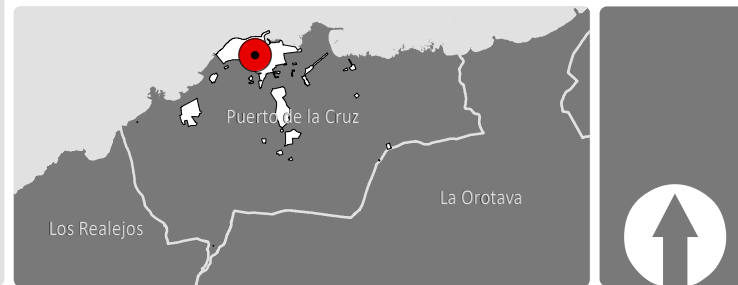
Cruz de madera adosada al inmueble. La cruz está sobre una peana de madera. Tiene en la cúspide un cartel o titulus con la inscripción INRI. En el pie y los brazos tiene clavos. Los extremos del travesaño y la cúspide están remarcados

PATOLOGÍAS, RIESGOS Y MEDIDAS A ADOPTAR:
No se observan
Medidas a adoptar: Realizar operaciones de mantenimiento.

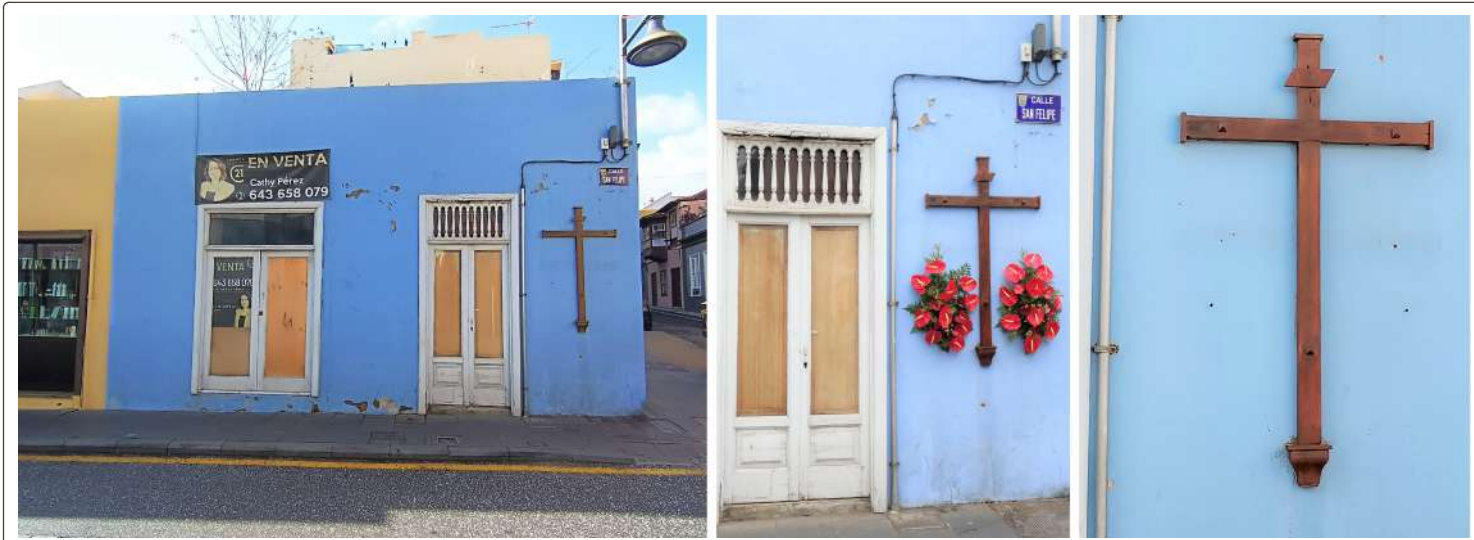
FOTOGRAFÍAS

ESTADO DE CONSERVACIÓN: Bueno

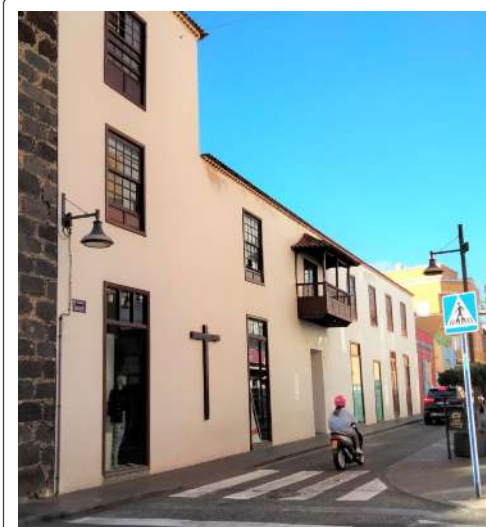
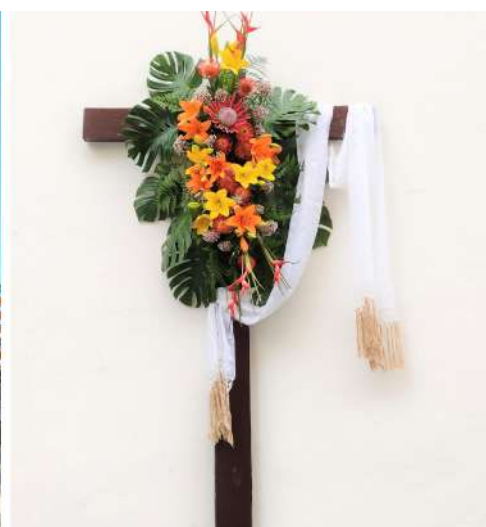
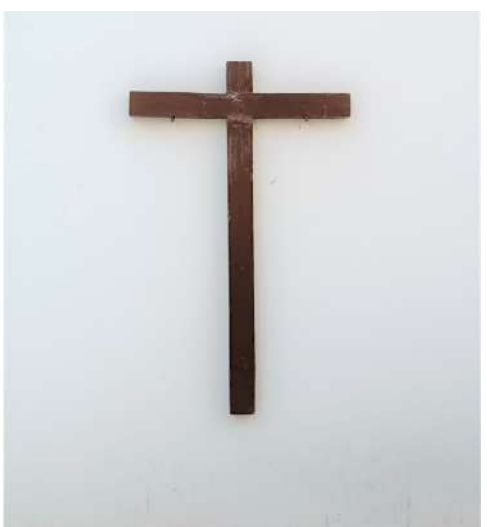
FOTOGRAFÍAS

Cruz adosada de madera con pie de gran tamaño y cúspide corta. La cruz es de labra sencilla sin decoraciones.

No se observan

ESTADO DE CONSERVACIÓN: Bueno

Medidas a adoptar: Realizar operaciones de mantenimiento.

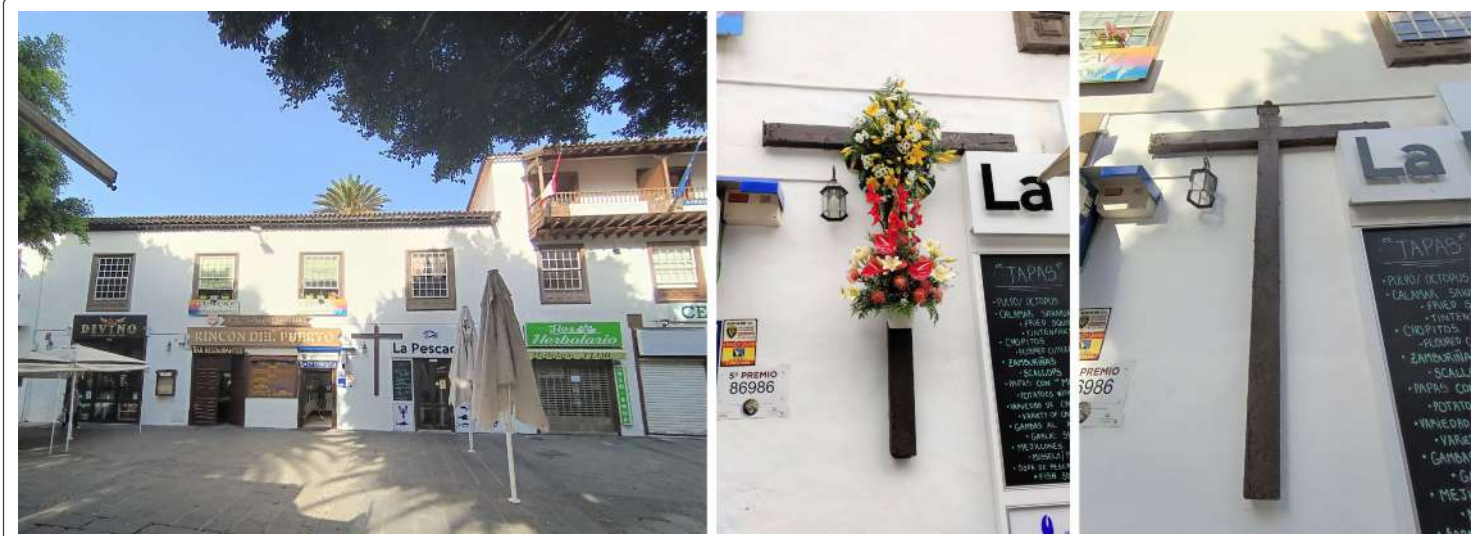
FOTOGRAFÍAS

Cruz de madera adosada al inmueble. Tiene un pie de gran tamaño. La cúspide tiene un cartel o titulus y en el extremo una perilla de madera.

ELEMENTOS DISCORDANTES: Cartelería en fachada que invade el entorno de protección de la cruz.

PATOLOGÍAS, RIESGOS Y MEDIDAS A ADOPTAR:
No se observan
Medidas a adoptar: Realizar operaciones de mantenimiento.

ESTADO DE CONSERVACIÓN: Bueno

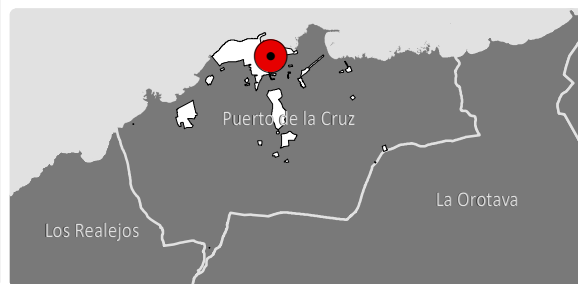
La cruz es de madera con bordes estriados en el árbol. En los brazos, los habituales clavos han sido modificados por una decoración floral metálico. Los bordes del travesaño y cúspide están remarcados.

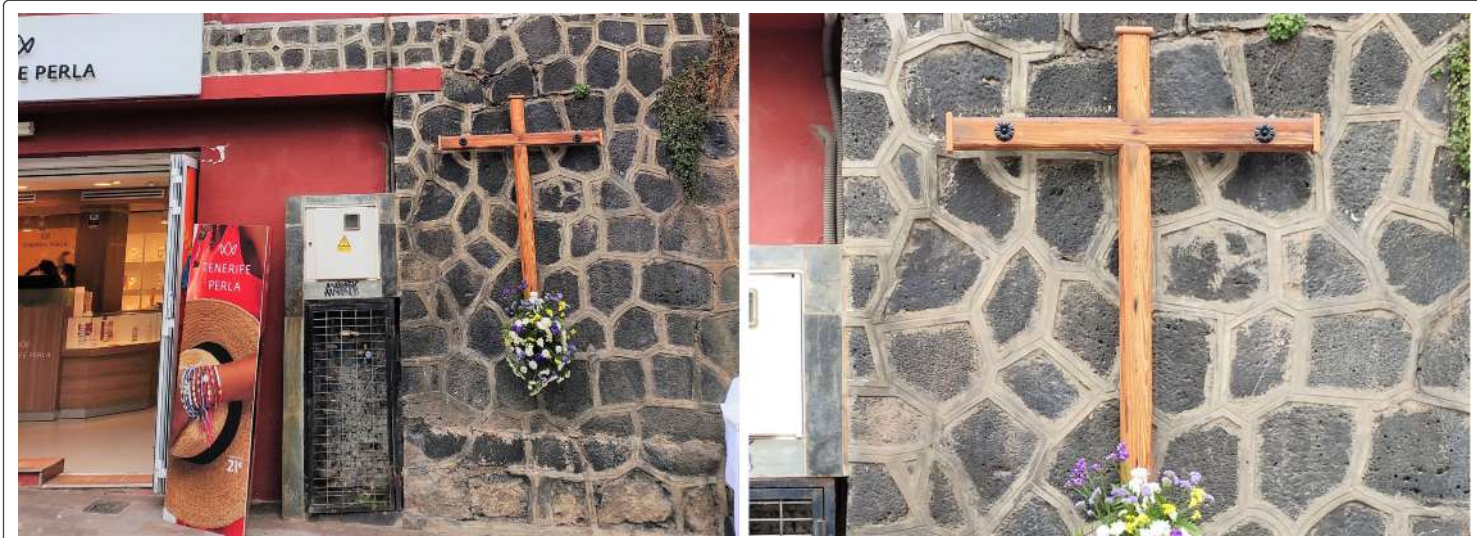
FOTOGRAFÍAS

PATOLOGÍAS, RIESGOS Y MEDIDAS A ADOPTAR:
No se observan
Medidas a adoptar: Realizar operaciones de mantenimiento.

ESTADO DE CONSERVACIÓN: Bueno

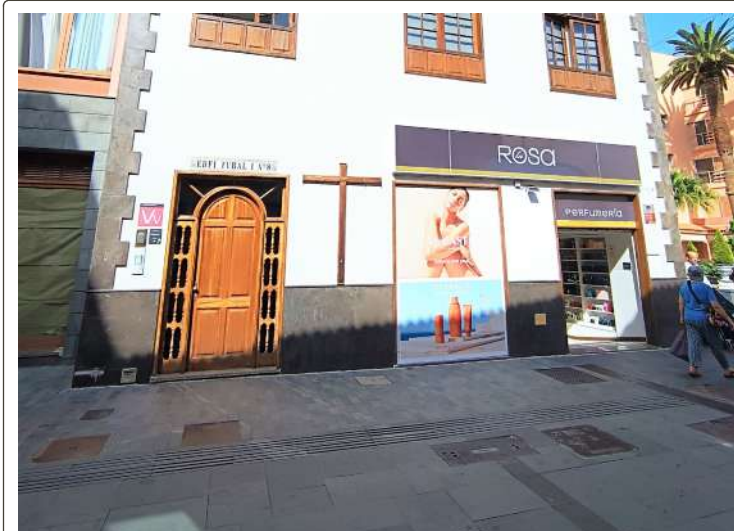
FOTOGRAFÍAS

La Cruz es de madera y se encuentra adosada al inmueble. Tiene un pie de gran tamaño y una cúspide más corta. Los extremos de todo el árbol se encuentran remarcados.

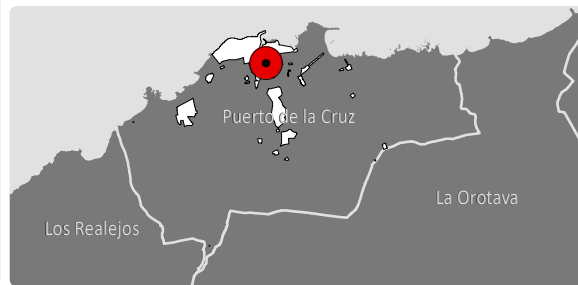
La cruz de madera de color verde se encuentra adosada al inmueble. Es de gran tamaño con un pie largo con un cartel o titulus sin inscripción en la cúspide. Se encuentra remarcada en los extremos del travesaño y la cúspide.

PATOLOGÍAS, RIESGOS Y MEDIDAS A ADOPTAR:
La madera está cuarteada y quemada por el sol. El encuentro de unos de los brazos de la cruz se ha alabeado y el pie de la cruz presenta algunas grietas.
Medidas a adoptar: Cepillar la cruz para retirar la pintura envejecida. Reparar las fisuras del pie y recolocar uno de los brazos para recuperar la horizontalidad, antes de proceder a tratar la madera y protegerla del sol con un barniz o pintura.

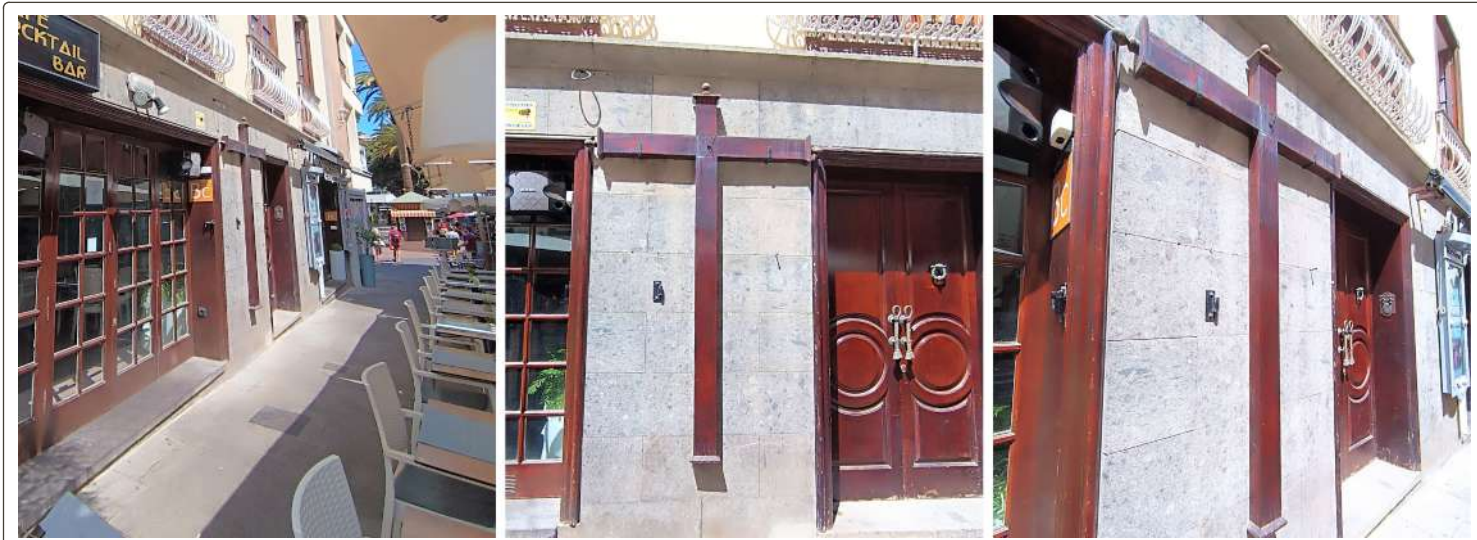
FOTOGRAFÍAS

Cruz de madera de gran tamaño adosada al inmueble. La cruz es lisa y remarcada en el travesaño y la cúspide con perilla de madera.

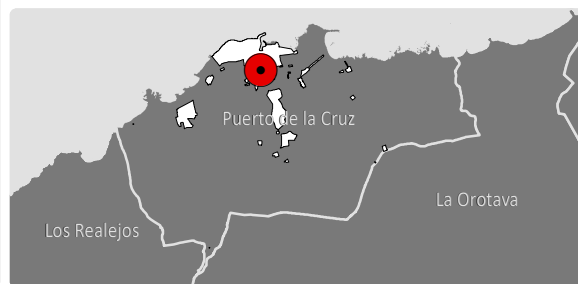
Cruz de madera de gran tamaño adosada a la fachada. Los bordes del árbol están achaflanados. En el pie de la cruz existen tres herrajes con forma cruciforme. Los extremos del travesaño y la cúspide tienen perillas de madera.

PATOLOGÍAS, RIESGOS Y MEDIDAS A ADOPTAR:
Uno de los brazos se ha agrietado, separándose del cuerpo principal, además presenta una fisura longitudinal, justo en los puntos de sujeción de la madera a la fachada del inmueble.

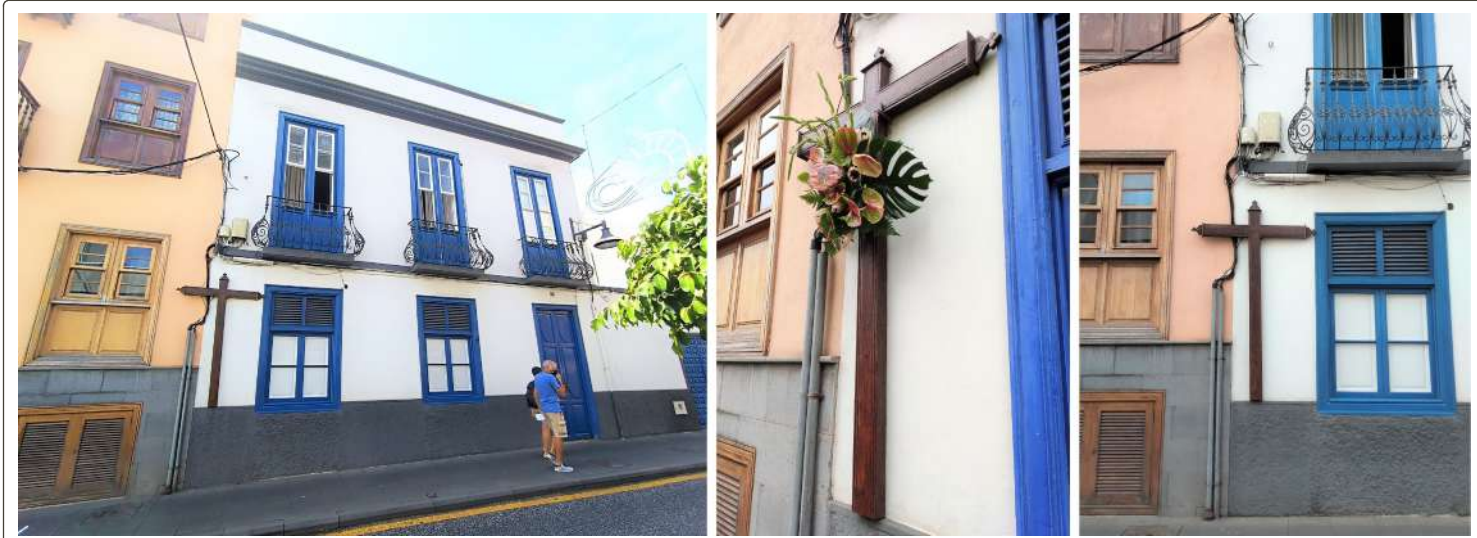
FOTOGRAFÍAS

Cruz de madera de gran tamaño adosada al inmueble. Tiene los bordes del árbol estriados con decoración en forma de flor de lis de madera en los extremos del travesaño y la cúspide

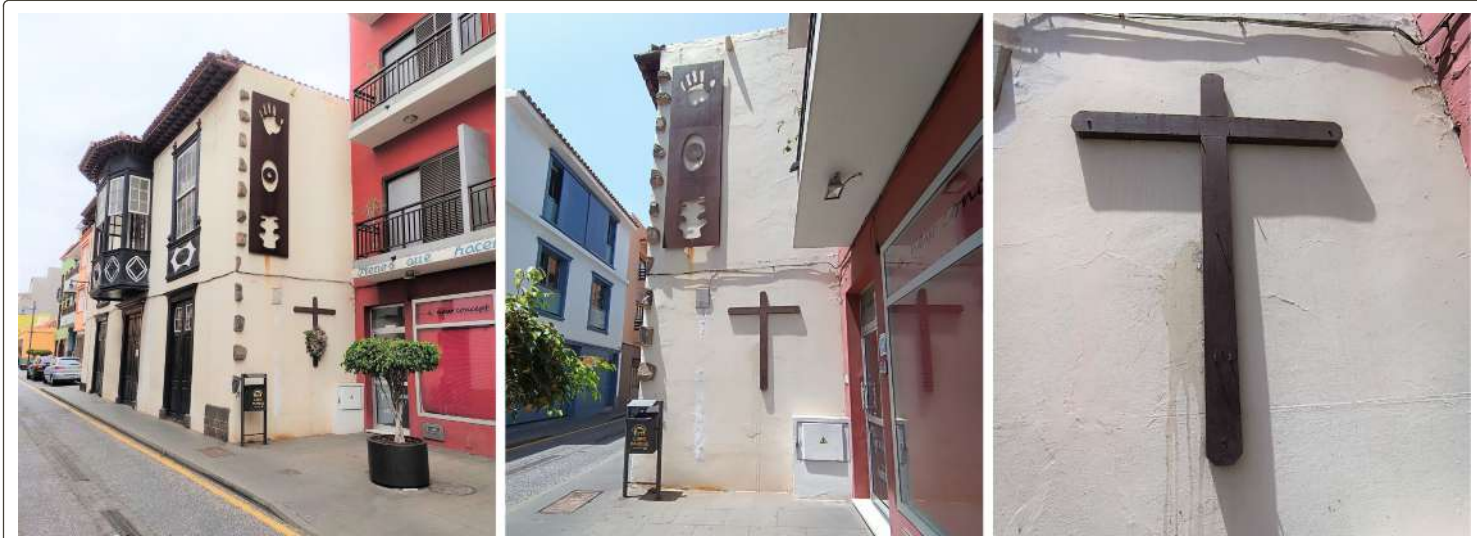
FOTOGRAFÍAS

Cruz de madera adosada a inmueble. Esta es lisa sin decoración con los extremos de la cruz recortados de manera trapezoidal. Tiene clavos sencillos en brazos y pie.
