INFORMACIÓN GENERAL

DENOMINACIÓN: **Cementerio de San Carlos**

DIRECCIÓN POSTAL: Calle Luis Lavaggi, 5

ANÁLISIS Y DIAGNÓSTICO

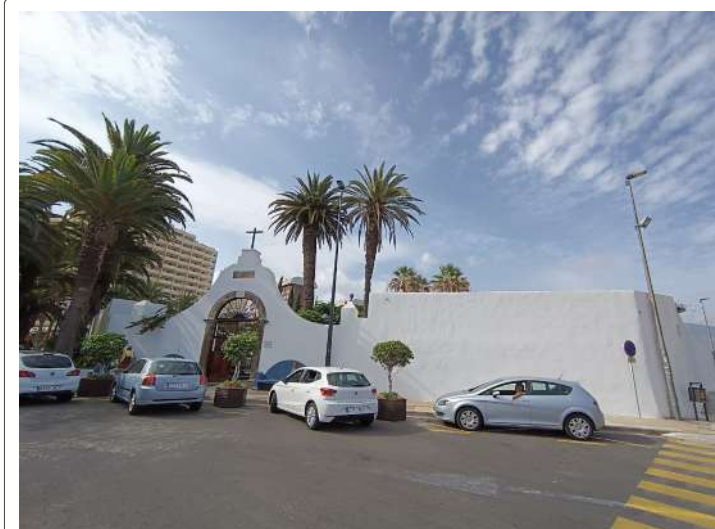
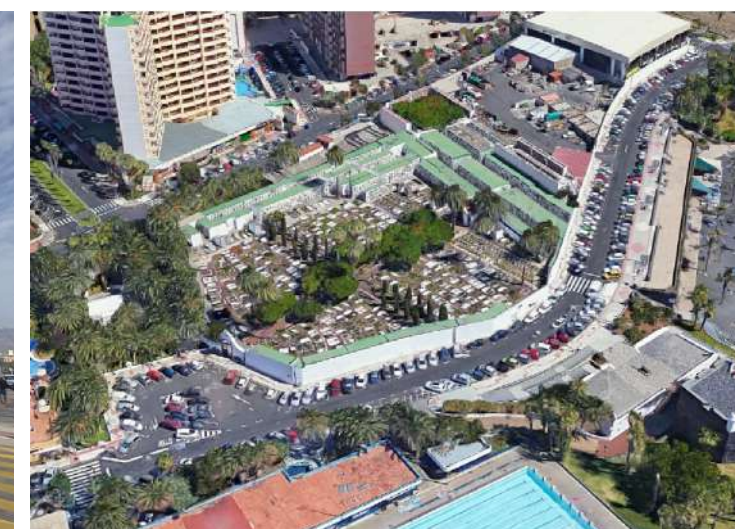
FOTOGRAFÍAS

ELEMENTOS DISCORDANTES: Mal estado de conservación de elementos de cantería y rotura en tumbas en zonas de enterramiento protegidas.

PATOLOGÍAS Y RIESGOS: Los pavimentos están en mal estado de conservación, existiendo zonas con huecos, socavones,... En algunos puntos las barandillas no responden a los parámetros de seguridad establecidos en la norma, ya que no impiden una posible caída o son escalables. Se observan manchas de humedad activa en algunos muros.

MEDIDAS A ADOPTAR: Realizar labores de mantenimiento de las raíces y las ramas de los árboles de manera que exista un paso libre de 2,20 m. Reposición del pavimento que presente riesgos de deslizamientos o caídas (baldosas sueltas, rotas o con resaltes), evitando la presencia de huecos y socavones. Restitución de las barandillas que no respondan a los parámetros de seguridad establecidos en la norma. Adoptar las soluciones técnicas que se estimen adecuadas para evitar la presencia de humedad en los muros.

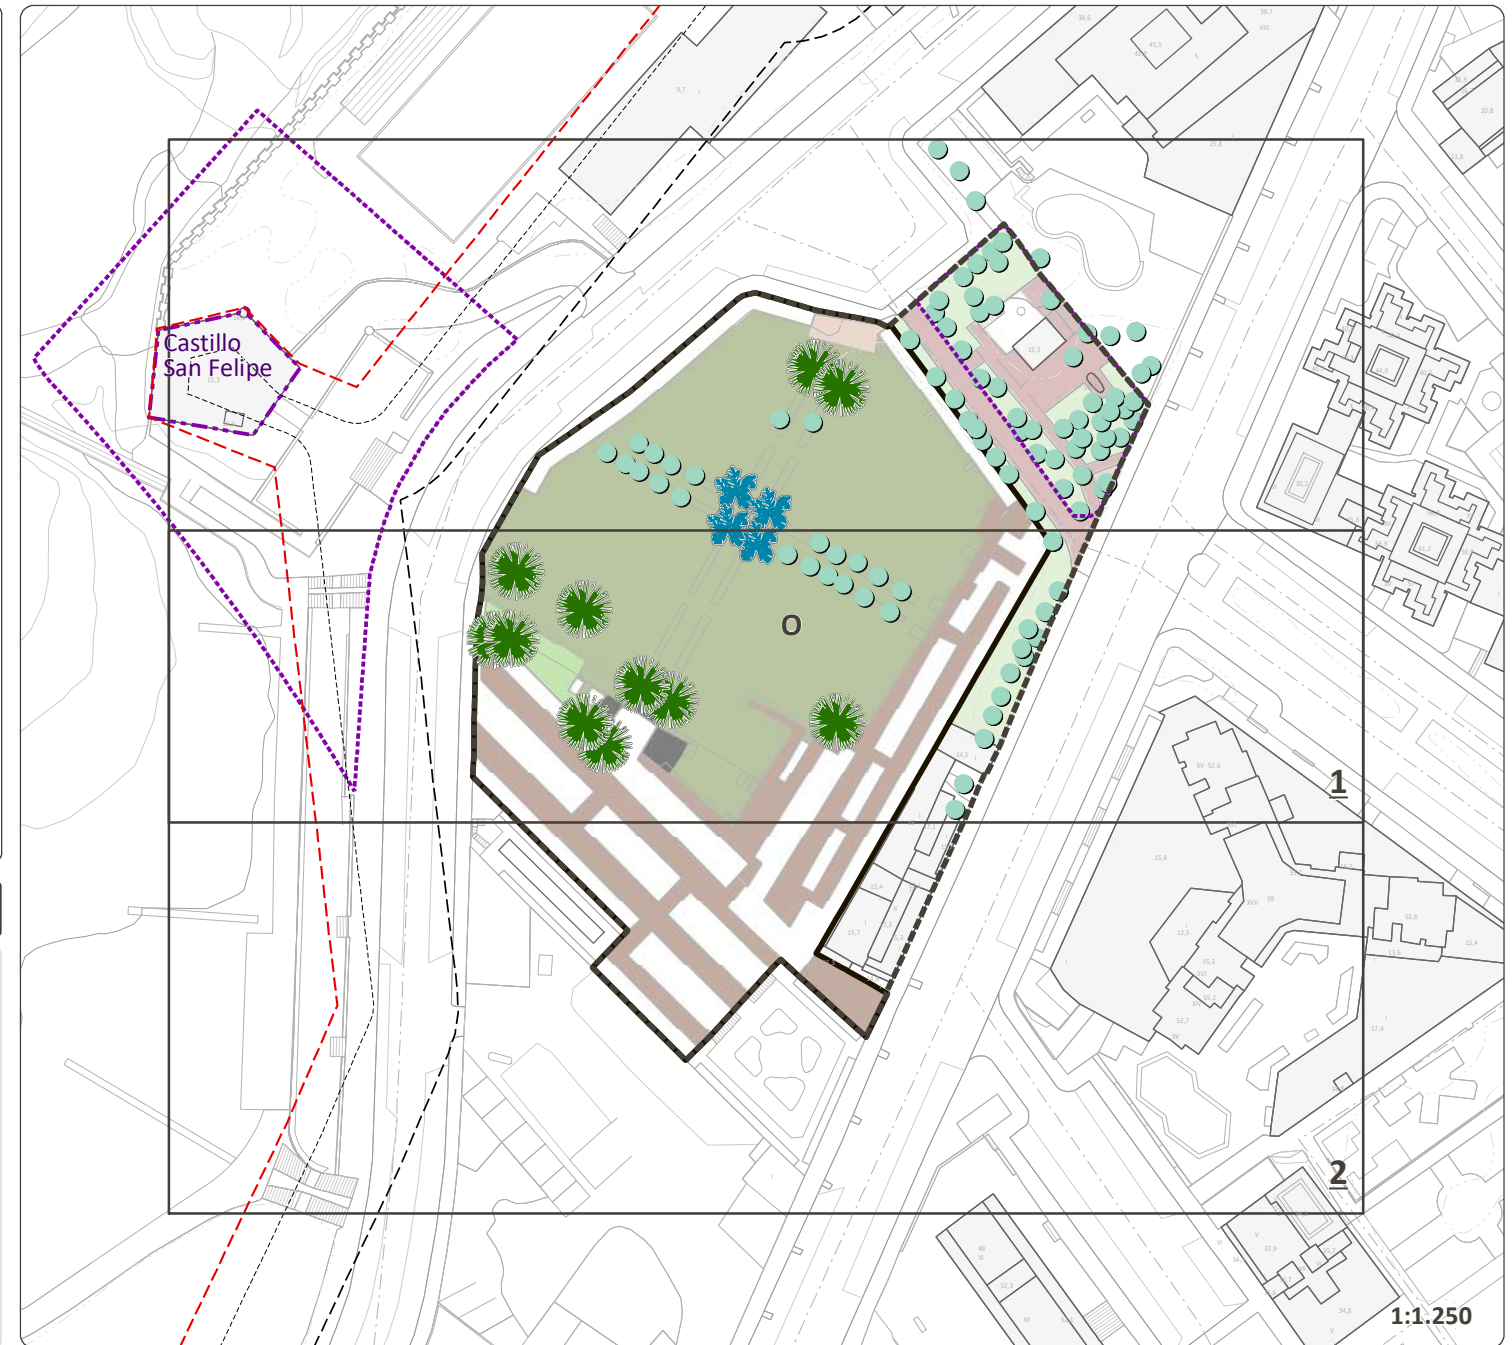
IMPLANTACIÓN CONJUNTO

El cementerio de San Carlos es de planta irregular al que se le ha añadido con el paso de los años zonas nuevas de nichos. Tras cruzar la entrada principal, todos los paramentos están cubiertos por bloques altos para el enterramiento. El camino principal del interior tiene forma de cruz que dirige hasta la capilla que se encuentra en el centro del camposanto. Los primeros enterramientos se encuentran en las zonas que rodean este camino. Durante los últimos años, se han creado en la zona trasera nuevas zonas de enterramiento.
