INFORMACIÓN GENERAL

DENOMINACIÓN: Capilla de la Cruz del Chorro Cuaco

DIRECCIÓN POSTAL: Calle Valois, 16

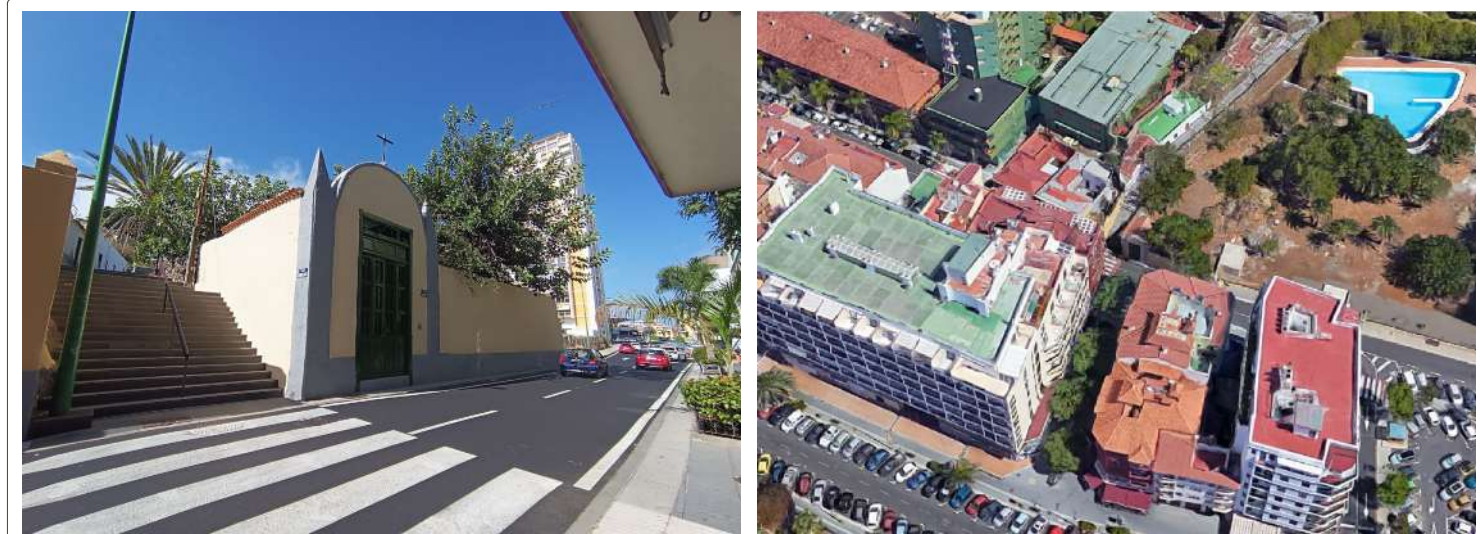
FOTOGRAFÍAS

PATOLOGÍAS, RIESGOS Y MEDIDAS A ADOPTAR:
La fachada presenta pequeñas humedades de capilaridad procedentes del suelo y algunos desconches de la pintura. La parte superior de la fachada algunas fisuras en el enfoscado.
Medidas a adoptar: Realizar operaciones de mantenimiento de forma periódica.

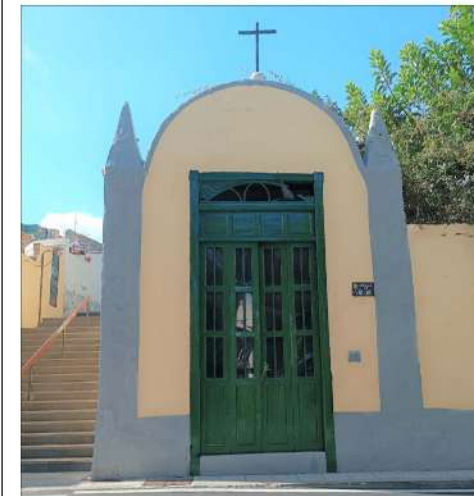
FACHADA FE01

Capilla de planta rectangular con cubierta a dos aguas, zócalo y un hueco en fachada dedicada a puerta

El conjunto se compone de una puerta de doble hoja con cojinetes verticales en la parte baja y cuerpo de balaustres de madera acristalado con franja superior de cojinetes. Su coronamiento es a base de un arco de medio punto con pináculos a los laterales y una cruz con peana en la zona central. No se ha podido acceder al interior, por lo que no conocemos su estado patrimonial

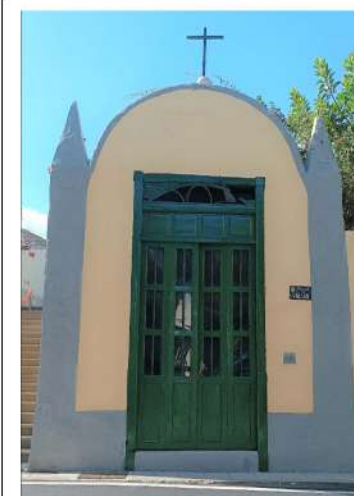
PORTADA DE MADERA

ELEMENTOS DISCORDANTES: Mal estado de conservación de la carpintería

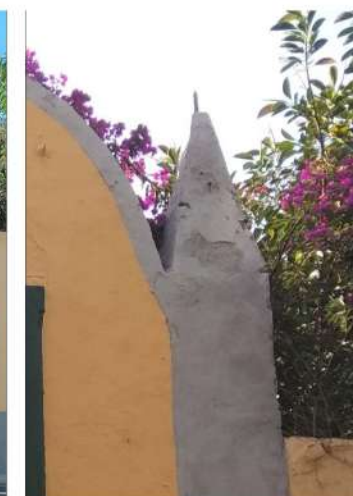
PINÁCULO

ELEMENTOS SINGULARES: En fachada principal (FE-01): portada de madera, pináculos, cruz y peana, ranura de donativos. En fachadas laterales: aleros de teja. En interior: cruz de madera.
