INFORMACIÓN GENERAL

DENOMINACIÓN: Plaza Doctor Víctor Pérez

DESCRIPCIÓN

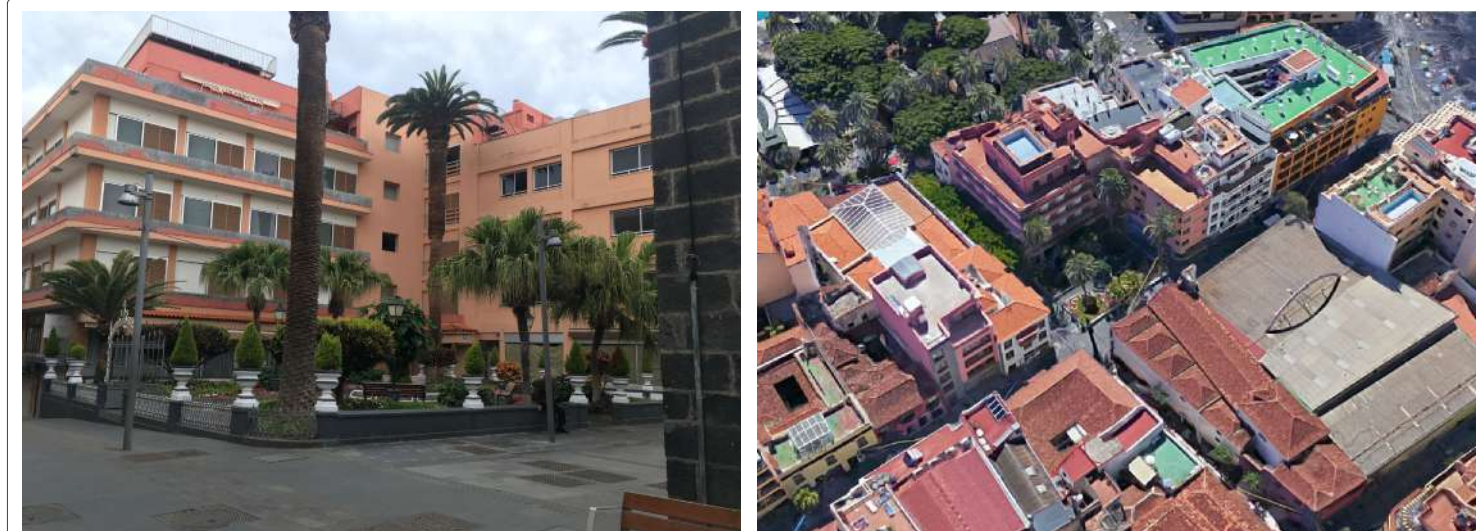
FOTOGRAFÍAS

PATOLOGÍAS Y RIESGOS: Se aprecian manchas de humedad tanto en los muros existentes como en los cozones, seguramente producido por la inexistencia de impermeabilización o por la rotura de la misma. La pintura de los muretes presenta manchas de humedad, desconches y parches de pintura. Existe una arqueta de riego cuya tapa está en mal estado.

MEDIDAS A ADOPTAR: Resolver los problemas de humedad existente en los muros. Posteriormente proceder a eliminar las distintas capas de pintura, y preparar la base antes de volver a pintar. Para resolver la humedad de los cozones se debe dar pendiente al fondo en dirección al caño de evacuación, colocar una protección para las raíces y unos guijarros que actúen como dren. Los caños deben tener la longitud adecuada para que no gotee sobre el muro. Sustituir la tapa metálica de la arqueta de riego por una pieza de piedra natural integrada en el pavimento y con un asa para poder levantarla. Propiciar una iluminación peatonal continua para garantizar la seguridad.
