**INFORMACIÓN GENERAL**

DENOMINACIÓN: Plaza de la Iglesia

ÁREA URBANA: Casco Histórico CH-3 | Núcleo Central

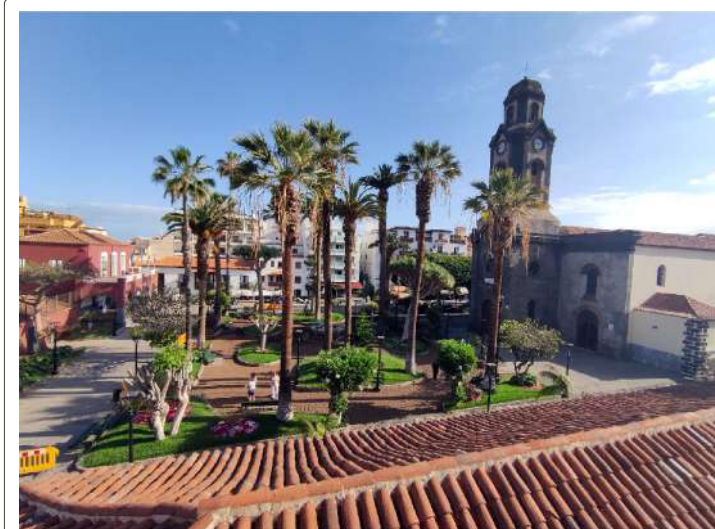
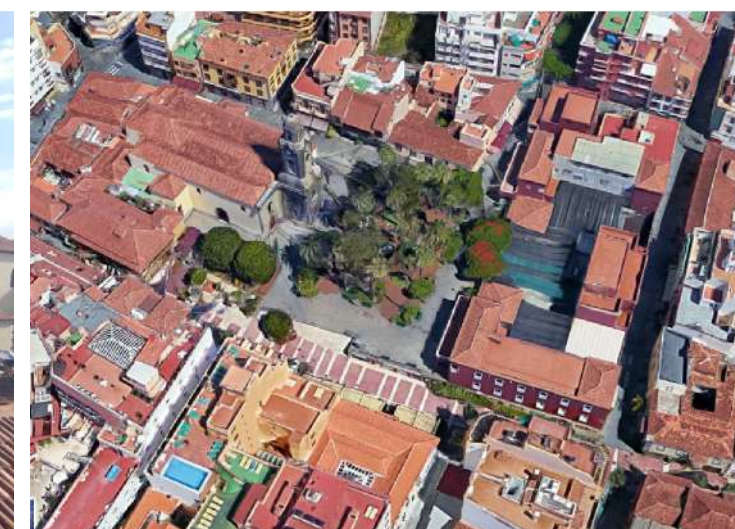
**FOTOGRAFÍAS**

Plaza urbana con forma de L con pequeñas zonas ajardinadas y fuente decorativa representando un cisne y conchas en su base con la fecha "1900" en una de ella. En la zona actual de acceso a la iglesia se encuentra una cruz de piedra sobre una base escalonada en piedra con algunos desperfectos por la vandalización en forma de grafitis. El acceso desde la calle Quintana ha sido rehabilitado con escalones de diferentes tamaños para facilitar el acceso. La plaza consta de una gran zona peatonal con embaldosado y dos zonas de tierra donde se sitúa la flora del lugar.

**PATOLOGÍAS Y RIESGOS:** En algunos puntos el pavimento está en mal estado de conservación. Hay baldosas de piedra que están muy desgastadas y otras se han levantado, quizás por el empuje de las raíces. La pila de la plaza presenta manchas de suciedad.

**MEDIDAS A ADOPTAR:** Realizar labores de mantenimiento de forma periódica y mantener las raíces y las ramas de los árboles de manera que exista un paso libre de 2,20 m. Reposición del pavimento que presente riesgos de deslizamientos o caídas, evitando la presencia resaltes entre las baldosa de piedra. Propiciar una iluminación peatonal continua para garantizar la seguridad.
