**INFORMACIÓN GENERAL**

**DENOMINACIÓN:** Jardín Paseo de las Damas

**ÁREA URBANA:** Casco Histórico CH-3 | Núcleo Central

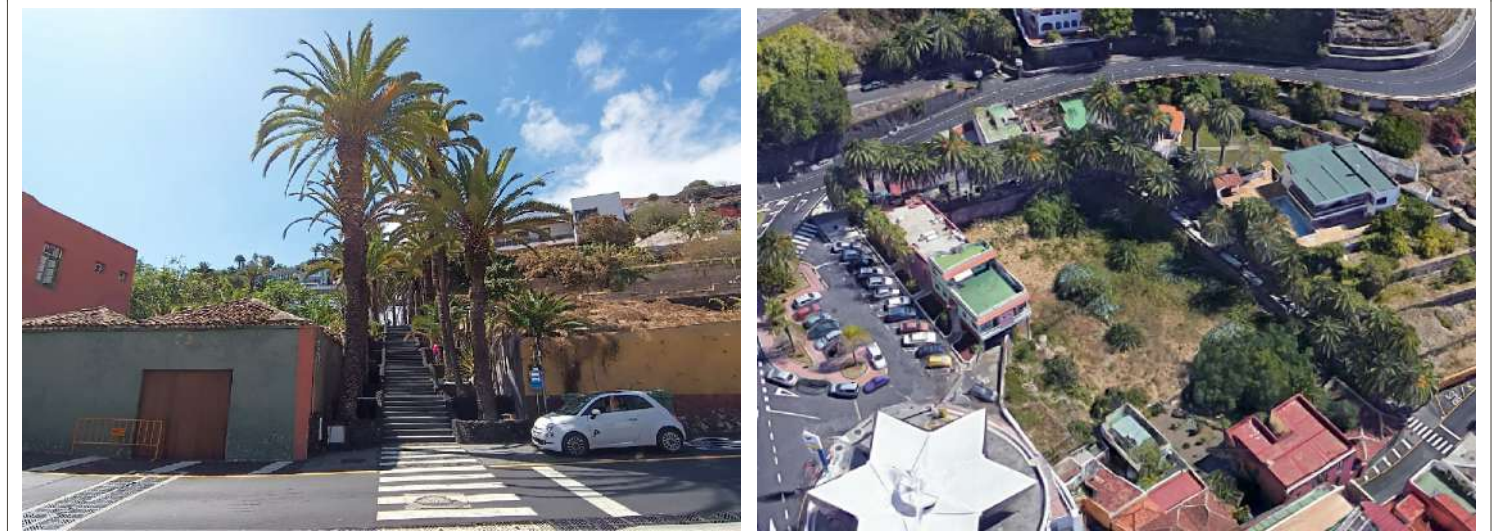
**FOTOGRAFÍAS**

Ha sido rehabilitado. El Paseo arranca en la calle Valois a la altura del Torreón Ventoso. Un conjunto de escaleras permite salvar el gran desnivel que tiene el primer tramo. Este se encuentra flanqueado por palmeras en ambos lados a modo de bancales de piedra. El camino ha sido pavimentado e iluminado para mejorar el acceso tanto a las viviendas como al final del camino. En la parte superior del camino, se encuentra una hilera de viviendas creadas en su mayoría durante el siglo XX y por el otro lado un grupo de palmeras con un muro de piedra. Para finalizar el camino, se han añadido otro conjunto de escaleras para facilitar el paso.

Pavimentos: No existen pavimentos señalizadores de distintas texturas para indicar el inicio de las escaleras.

Escaleras: No están suficientemente iluminadas. No poseen pasamanos dobles a ambos lados. Los bordes de los peldaños no están señalizados.

**ESTADO DE CONSERVACIÓN:** Bueno

**MEDIDAS A ADOPTAR:** Realizar labores de mantenimiento de forma periódica y mantener las raíces y las ramas de los árboles de manera que exista un paso libre de 2,20 m. Propiciar una iluminación peatonal continua para garantizar la seguridad.
