DENOMINACIÓN: Plaza Benito Pérez Galdós

ÁREA URBANA: Casco Histórico CH-4 | La Ranilla

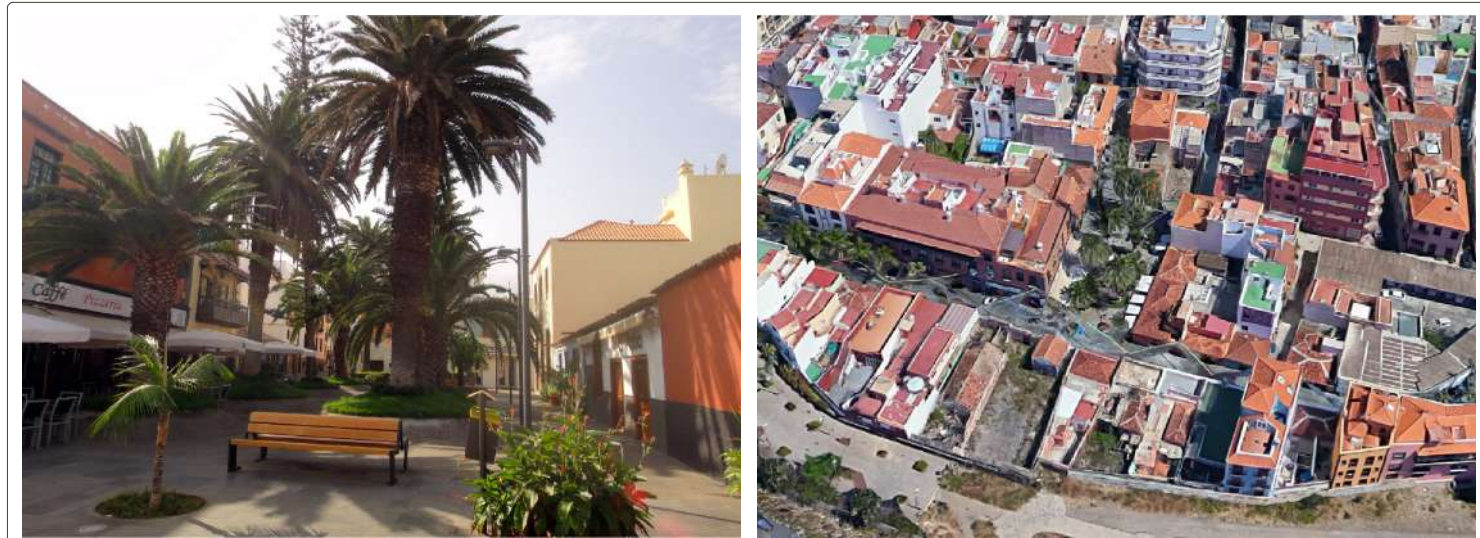
FOTOGRAFÍAS

La actual plaza Benito Pérez Galdós se encuentra al nivel de la vía. Se ha eliminado todo elemento patrimonial de la antigua placeta. Existe una fuente que se encuentra en uno de los extremos de la plaza, mientras que en el centro se presentan variedades de palmeras

ELEMENTOS DISCORDANTES: Invasión del itinerario accesible por las terrazas.

Itinerario: no posee el ancho mínimo de 1,8 m entre los recercados de las palmeras, mientras que los laterales de la plaza están ocupados por las terrazas de los restaurantes y las cafeterías.

Terrazas: los límites externos deben estar delimitados mediante elementos fijos (jardineras, barandillas,) Se deben poner franjas de pavimento señalizador antes y después de la terraza. El mobiliario no puede invadir el itinerario accesible. Las sombrillas y toldos deben estar a una altura superior a 2,20 m y señalar los elementos verticales transparentes.

Mobiliario urbano: está adaptado pero es necesario que 1 banco de cada grupo de 5 bancos posea reposabrazos.

ESTADO DE CONSERVACIÓN: Bueno

MEDIDAS A ADOPTAR: Realizar labores de mantenimiento de forma periódica y mantener las raíces y las ramas de los árboles de manera que exista un paso libre de 2,20 m.

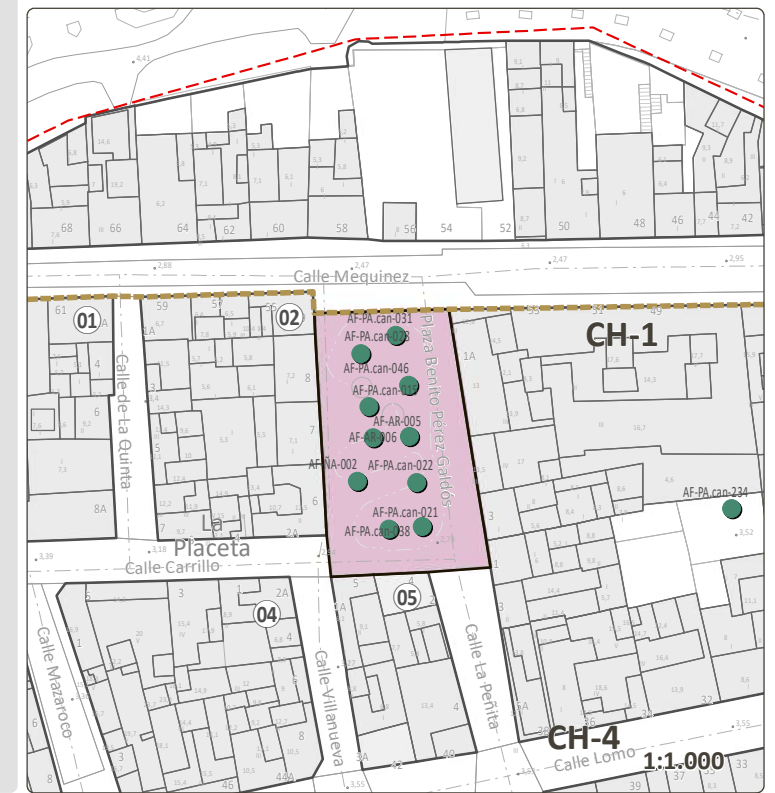
DELIMITACIONES

JUSTIFICACIÓN DE LA DELIMITACIÓN DEL BIEN Y DE SU ENTORNO:
La delimitación del bien catalogado se circunscribe a la superficie correspondiente a la plaza.
