INFORMACIÓN GENERAL

DENOMINACIÓN: Ermita de San Telmo

DIRECCIÓN POSTAL: Calle San Telmo, 5

REFERENCIA CATASTRAL: 8644701CS4484S

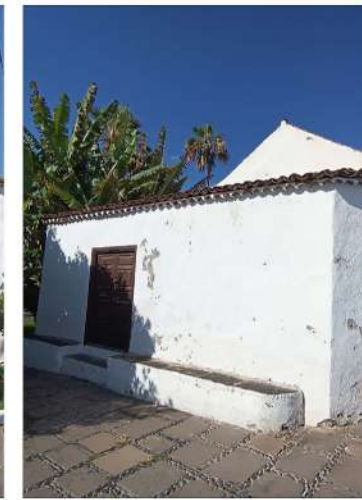
FACHADA FE02

ELEMENTOS DISCORDANTES: Desconches en el revestimiento exterior de las fachadas, reja en ventana de la fachada FE-02, así como instalaciones vistas y pavimento en sacristía en el interior del inmueble.
