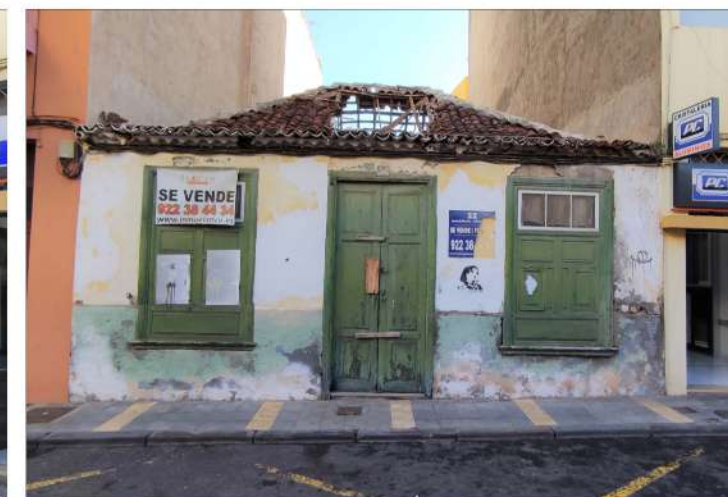
FACHADA FE

En la fachada se observan grandes efloraciones debido tanto al agua de lluvia que se filtra por la pared como a las humedades de capilaridad procedentes de la cimentación. Las carpinterías no se han mantenimiento, por lo que la madera está quemada por el sol y afectada por la humedad, la pintura está cuarteada y embolsada. Se observan fisuras en el muro de fachada y pérdida del enfoscado en algunos puntos. Parte de la cubierta ha colapsado. No se ha podido valorar el interior.

La fachada tiene la pintura y el enfoscado degradado. No tiene el grado de solidez y estabilidad adecuados

Medidas a adoptar: Reconstrucción de la cubierta a cuatro aguas por completo. El resto de la cubierta dependerá de lo que se determine en el correspondiente proyecto realizado por técnico competente. Se debe picar todo el enfoscado y ver si el soporte tiene el grado de estabilidad adecuada antes de volver a enfoscar y pintar. Para las humedades que provienen del suelo actualmente no existe una solución efectiva, por lo que se deberán realizar los correspondientes trabajos de mantenimiento.
