**INFORMACIÓN GENERAL**

**DENOMINACIÓN:** Antigua sede PSOE

**DIRECCIÓN POSTAL:** Calle Pérez Zamora, 32

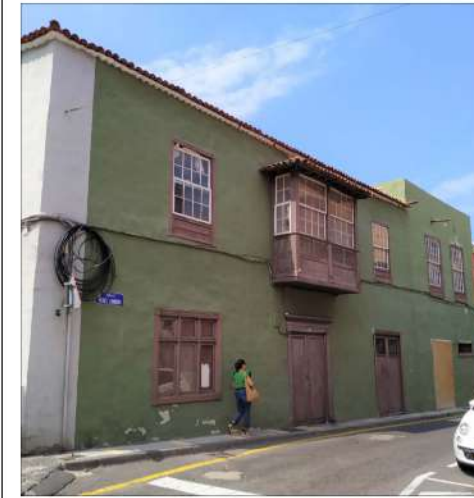
FACHADA FE01

**ELEMENTOS DISCORDANTES:** Cableado, registros varios (contador de luz, telefónico, etc. ), mal estado de conservación general de las carpinterías y desconches en el revestimiento exterior de la fachada. Derrumbamiento parcial de cubiertas protegidas y elementos de interés en su interior por la afección de un incendio.

El inmueble se encuentra en un estado total de abandono, la cubierta ha colapsado parcialmente y la parte que sigue en pie, está en muy malas condiciones. Los muros de fachada presentan grandes desconches y eflorescencias, fruto de las humedades de capilaridad procedentes del terreno. Las carpinterías están quemadas por el sol y en mal estado de conservación. La parcela y el interior del inmueble está llena de vegetación y escombros.  
Medidas a adoptar: Se debe proceder a la retirada de la vegetación y los escombros existentes y proceder a rehabilitar el inmueble por completo.

**CRITERIOS DE INTERVENCIÓN PARTICULAR:** Se deberá reconstruir los volúmenes y galería en torno al patio destruidos en el incendio acaecido en 1999, conforme a la documentación histórica existente, recuperando todos los elementos estructurales que se puedan reutilizar y todos aquellos elementos originales que sea posible.
