INFORMACIÓN GENERAL

DENOMINACIÓN: Hotel Turnbull Casa Bazo

DIRECCIÓN POSTAL: Calle Blanco, 8

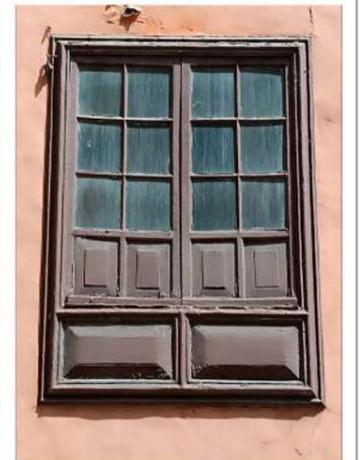
VENTANA DE MADERA

La fachada del inmueble presenta pequeñas eflorescencias y desconches, fruto de las humedades de capilaridad del suelo. Las carpinterías están quemadas por el sol y la falta de mantenimiento. Medidas a adoptar: Realizar operaciones de mantenimiento de forma periódica.
