INFORMACIÓN GENERAL

DIRECCIÓN POSTAL: Calle Doctor Ingram, 12

REFERENCIA CATASTRAL: 8042803CS4484S

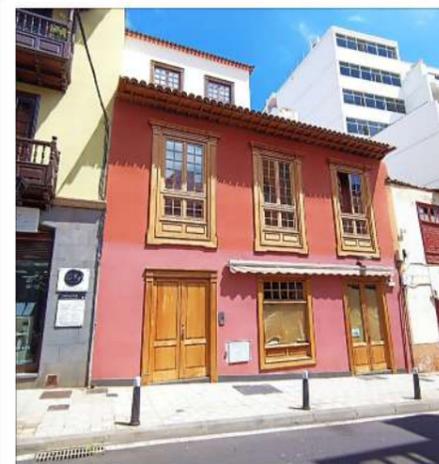
FACHADA FE

Aparentemente el inmueble se encuentra en buen estado de conservación. Sólo comentar que la pintura de planta baja es de un color diferente a la de planta alta.

Medidas a adoptar: Se debe pintar la fachada del inmueble con la misma pintura. Realizar operaciones de mantenimiento de forma periódica.
