INFORMACIÓN GENERAL

DIRECCIÓN POSTAL: Calle Valois, 8

REFERENCIA CATASTRAL: 8241902CS4484S

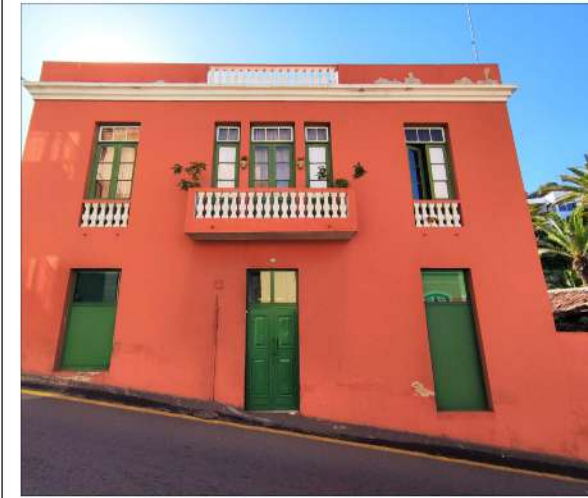
FACHADA FE01

En la fachada sólo existen unos desconches de la pintura en el pretil de cubierta, debido seguramente a una mala adherencia de la pintura al soporte. Sin embargo, el muro que separa la calle Valois del espacio libre sí presentan humedades de filtración procedentes del terreno. El pretil de cubierta hacia el patio interior, al no tener albardilla, presenta manchas de moho y suciedad, debido al agua que escurre por el muro. Por otro lado, se observan unas fisuras horizontales debido a los movimientos de dilatación del forjado con respecto a los paramentos verticales. La pared de los almacenes presenta grandes manchas de humedad debido tanto a la humedad de capilaridad procedente del terreno como a filtraciones de la escalera que está adosada, ya que ésta no está impermeabilizada ni revestida. En los muros de planta baja se observan humedades por capilaridad procedentes del terreno.

Medidas a adoptar: Urge solucionar los problemas de humedades ocasionado por la falta de estanqueidad de la escalera de la fachada FE02 y por las humedades de capilaridad procedentes del suelo o el terreno circundante. Además se deben sanear los revestimientos y realizar operaciones de mantenimiento de forma periódica.
