INFORMACIÓN GENERAL

DIRECCIÓN POSTAL: Calle Valois, 10

REFERENCIA CATASTRAL: 8241903CS4484S

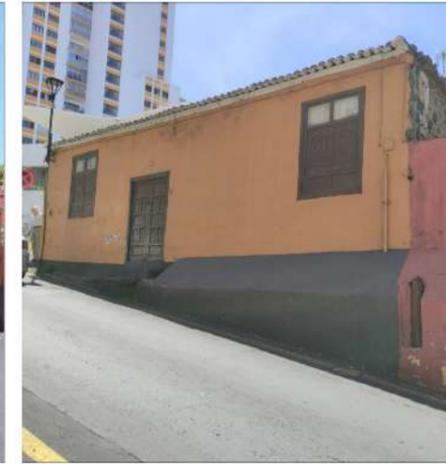
FACHADA FE01

ELEMENTOS DISCORDANTES: Cableado, registros eléctricos, zócalo de piedra y desconches en el revestimiento exterior de la fachada principal (FE-01). Zócalo y cadena de esquina a la tirolesa en fachada FE-02. Sistema de cubrición del patio. Teja plana en la cubierta protegida de teja árabe de la segunda crujía. Plancha de uralita a modo de entrevigado en cubierta protegida de la tercera crujía.
