INFORMACIÓN GENERAL

DIRECCIÓN POSTAL: Plaza Benito Pérez Galdós, 4

REFERENCIA CATASTRAL: 7843302CS4474S

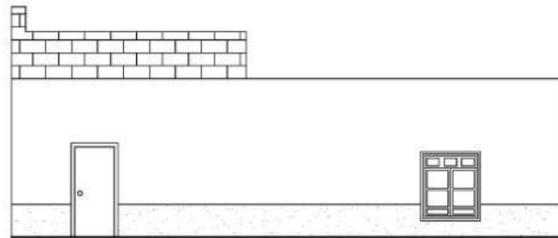
FACHADA FE02 1:150
 C/ La Peñita

ELEMENTOS SINGULARES: En fachada FE-02: fisionomía, composición formal y material de la ventana.

ELEMENTOS DISCORDANTES: Zócalo a la tirolesa, registros (contador de agua y luz), cableado y desconches en el revestimiento exterior y sustitución de carpintería original de madera por carpintería metálica en las fachadas exteriores y mal estado de conservación de la ventana de madera en fachada FE-02.

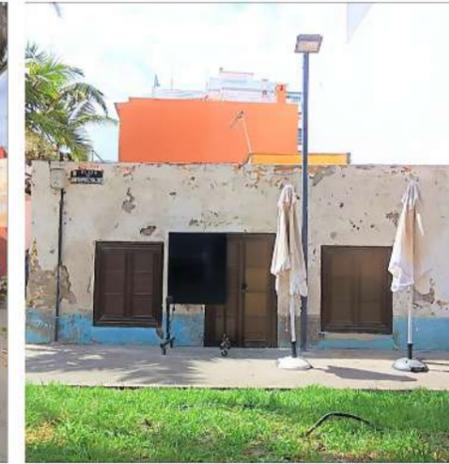
FACHADA FE01

Se encuentra en un estado de abandono marcado. La carpintería de los vanos de la fachada principal ha sido eliminada. En la fachada hacia la calle La Peñita, tiene un hueco de puerta con carpintería modificada y una ventana de doble hoja de madera con cojinetes horizontales lisos en el antepecho y en la franja superior. El inmueble está coronado por un parapeto que recorre ambas fachadas. No se ha podido acceder al interior, por lo que no conocemos su estado patrimonial.
