INFORMACIÓN GENERAL

DENOMINACIÓN: Muelle Pesquero

FOTOGRAFÍAS

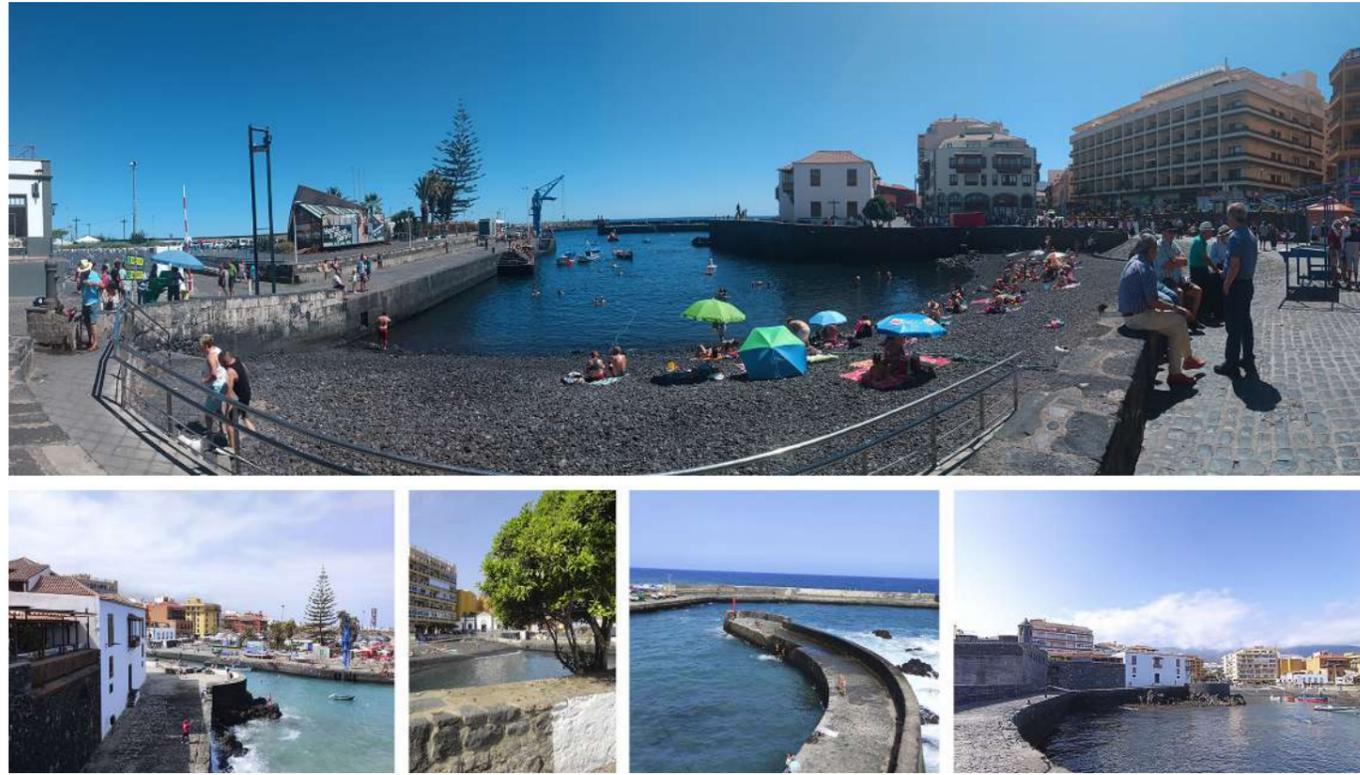
FOTOGRAFÍAS

PATOLOGÍAS Y RIESGOS: El rejuntado entre adoquines se ha perdido en algunas zonas, lo que provoca desniveles o resaltes entre las piezas.

Pavimentos: existen resaltes de más de 4 mm. El rejuntado está desgastado, lo que hace que existan huecos entre los adoquines de piedra.

Desniveles: existen desniveles mayores a 55 cm. sin barandilla o elemento de protección.

Rampas: la rampa de acceso a la zona de baño, termina en un gran escalón, que impide el tránsito real de las personas con movilidad reducida de forma autónoma e independiente hacia la orilla. No tienen bandas señalizadora antes y después de la rampa

Iluminación: escasa, sobretodo en ambos espigones.

ESTADO DE CONSERVACIÓN: Regular

MEDIDAS A ADOPTAR: Reposición del pavimento que presente riesgos de deslizamientos o caídas, evitando la presencia de huecos, roturas o resaltes. Propiciar una iluminación peatonal continua para garantizar la seguridad.
