INFORMACIÓN GENERAL

DIRECCIÓN POSTAL: Calle San Felipe, 32
REFERENCIA CATASTRAL: 7843517CS4474S

ÁREA URBANA: Casco Histórico CH-4 | La Ranilla

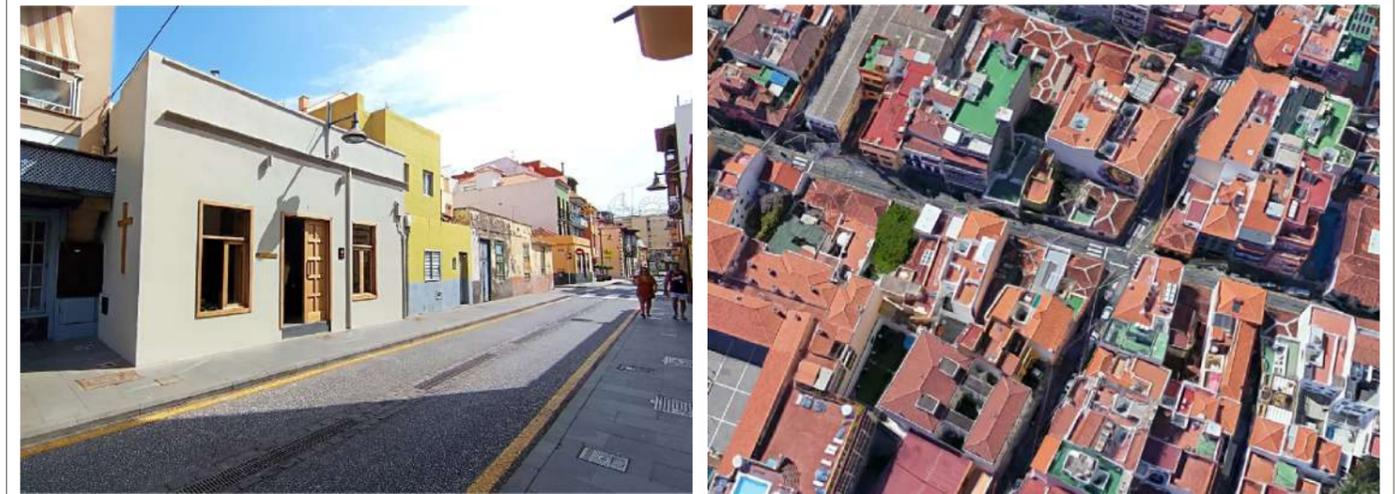
FOTOGRAFÍAS

Inmueble de planta rectangular con patio trasero, cubiertas planas y zócalo de cantería. Los huecos en fachada siguen un esquema de ventana-puerta-ventana.

El inmueble ha sido rehabilitado sustituyendo por completo las carpinterías de los huecos. Está coronado por una cornisa y un parapeto. No se ha podido acceder al interior, por lo que no conocemos su estado patrimonial

ELEMENTOS DISCORDANTES: Canaleta de canalización de cableado y registros de luz en fachada principal

PATOLOGÍAS, RIESGOS Y MEDIDAS A ADOPTAR:
Aparentemente el inmueble se encuentra en buen estado de conservación.
Medidas a adoptar: Realizar operaciones de mantenimiento de forma periódica.

ESTADO DE CONSERVACIÓN: Bueno

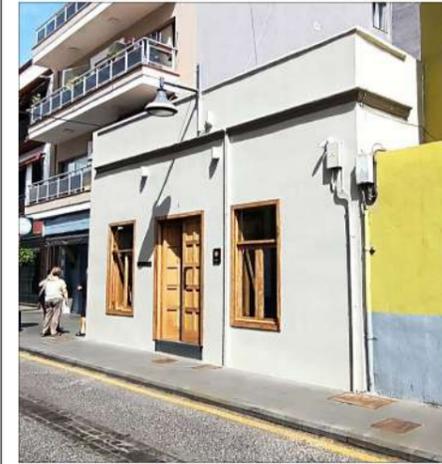
FACHADA FE01

ELEMENTOS SINGULARES: En fachada principal (FE-01): Cornisas así como la fisionomía, composición formal y material de las carpinterías. En fachada lateral (FE-02): cruz de madera.
