DENOMINACIÓN: Capilla de la Cruz de Don Dámaso

DIRECCIÓN POSTAL: Camino Piedras Blancas, 67

REFERENCIA CATASTRAL: 7316601CS4471N

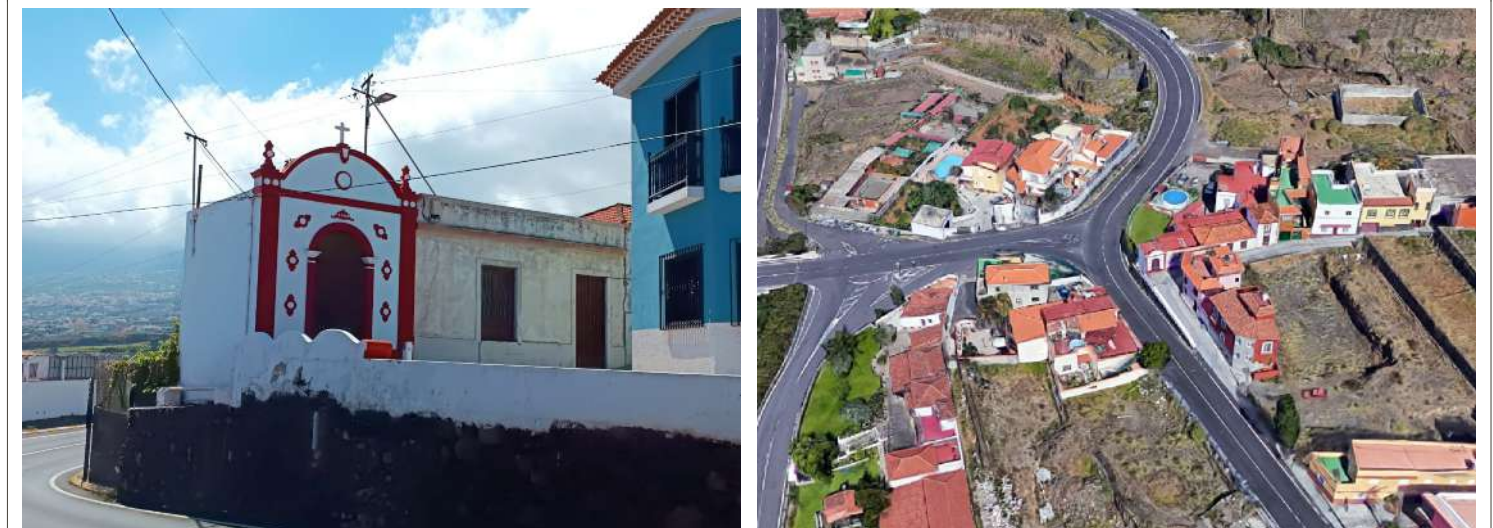
FOTOGRAFÍAS

PATOLOGÍAS, RIESGOS Y MEDIDAS A ADOPTAR:
Se encuentra en buen estado de conservación.
Medidas a adoptar: Realizar operaciones de mantenimiento de forma periódica.

ESTADO DE CONSERVACIÓN: Bueno

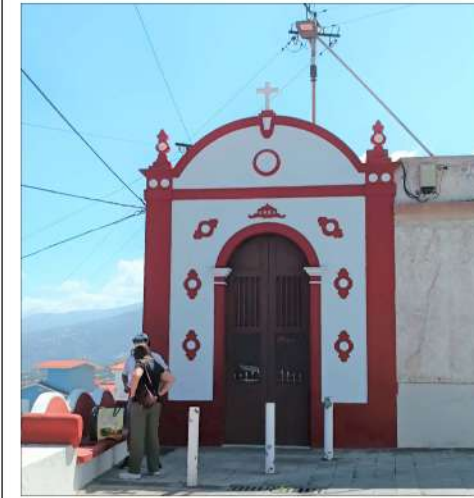
FACHADA FE01

Capilla de planta cuadra de un solo cuerpo y cubierta plana con un hueco en fachada dedicado para una puerta y zócalo.

ELEMENTOS SINGULARES: En fachada principal (FE-01): puerta de madera, arco y pilastras en vano de puerta, molduras florales decorativas, cornisas, pináculos, pilastras laterales y cruz.

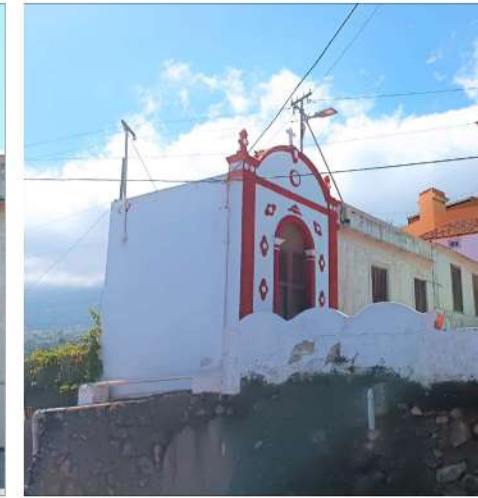
FACHADA FE02

ELEMENTOS DISCORDANTES: Tubos situados en fachada lateral, trasera y en cubierta para el soporte del tendido eléctrico y farola.

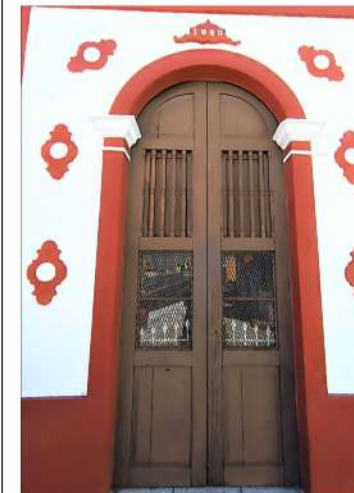
PUERTA, ARCO Y PILASTRAS

El vano de puerta está enmarcado con pilastras que sustentan un arco de medio punto. La puerta es de doble hoja de madera con cojinete vertical en su parte inferior, rejería y balaustres de madera. La decoración de sus paramentos son molduras florales con su fecha inscrita en la parte superior de la puerta. El conjunto queda enmarcado entre dos pilastras con frontón de arco de medio punto rebajado coronado por una cruz en la parte central y dos pináculos en los laterales. No se ha podido acceder al interior, por lo que no conocemos su estado patrimonial.
